# Bauwerksinspektion mit Sonar und Laserscan - Beispiel Talsperre Cranzahl

VRT hat für die LTV Sachsen eine Untersuchung der Talsperre Cranzahl durchgeführt, um den Zustand des Damms, des völlig unter Wasser liegenden Vordamms und des Staubeckens zu ermitteln. Dabei wurde ein kombiniertes Verfahren aus Multibeam-Sonar und Laserscan eingesetzt, um zunächst ein digitales Abbild des Untersuchungsareals zu erstellen. Im Anschluss wurden die Daten ausgewertet und das Ergebnis war, dass an Damm und Staubecken keine Schäden bzw. kritischen Auffälligkeiten festgestellt und der Zustand des Vordamms ermittelt werden konnten.

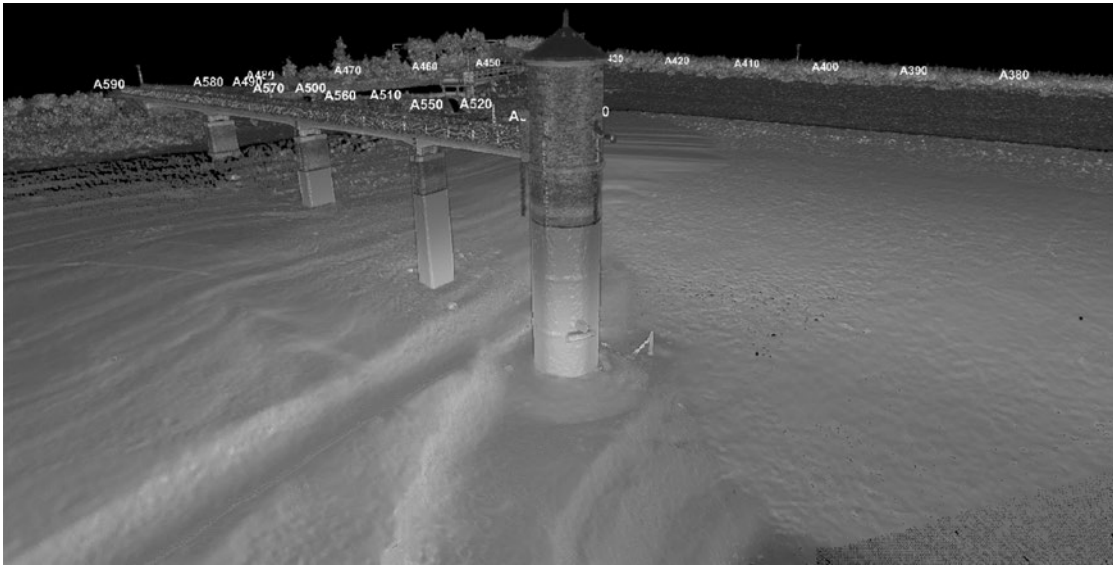
1. keine offensichtlichen Schäden am Damm bzw. den Einlass- und Auslassbauwerken festgestellt werden konnten;

**Bild 1:** Entnahmeturm, Zugangsbrücke und Damm im Hintergrund

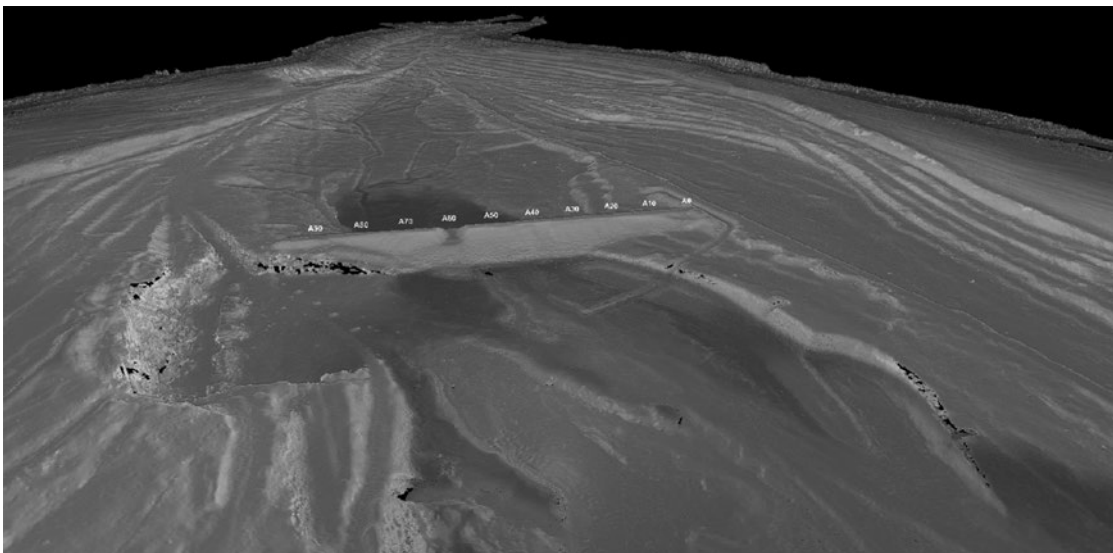
**Bild 2:** Vordamm und Sohle des Staubeckens

2. der alte Vordamm, über den nur noch wenige Informationen vorhanden waren, genauestens verortet und dessen grundsätzlich intakter Zustand detailliert dargestellt wurde;

Dabei konnten an einigen Stellen leichte Auskolkungen gefunden werden, die nun in den kommenden Jahren weiter beobachtet und ggf. verfüllt werden können.
